타워크레인 사고사례 및 예방대책

< '26. 2. 12.(목), KCESI 교육관리처 >

⇒ 타워크레인 붐대 절단에 의한 콘크리트 펌프카 붐대 전도사고

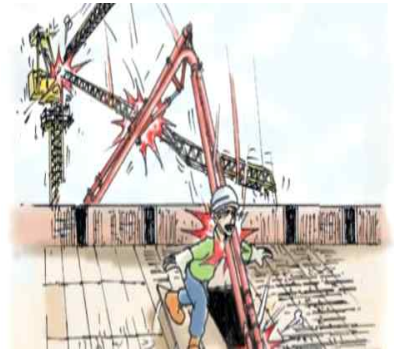
- 펌프카를 이용한 콘크리트 타설 중 반대편에서 서포트 자재를 양중하고 있던 타워크레인 붐대가 절단되어 전도되면서
- 펌프카 붐대를 타격하여 콘크리트 타설작업 중이던 재해자가 펌프카 붐대에 깔린 사고

- 타워크레인 양중 시 양중 하중에 따른 준수사항 미준수
- 크레인 조립상태에 대한 점검 및 정비 미흡에 따른 안전관리 소홀
- 크레인 안전장치 등의 이상발생 시 경고장치 미설치 또는 점검 미흡

- 타워크레인 작업반경내 타작업 통제 필요
- 타워크레인 붐대 등 부품의 안정성에 대한 정기 및 수시 점검 실시
- 타워크레인의 안전 이상 발생 시 작동하는 경고장치의 작동상태 확인 및 관리 철저
